Defektes Steuergerät

Schlechte Gasannahme und mangelhafte Leistung waren die Beanstandungen an einem Ford Fiesta 1,3 l mit Zentraleinspritzung.

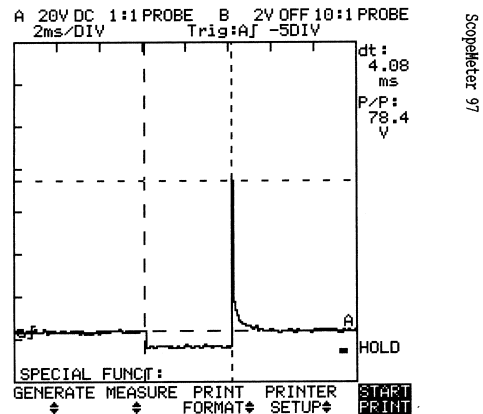
Mit dem Oszilloskop wurde jetzt das zentrale Einspritzventil geprüft, wobei eine zu lange Einspritzzeit (4,08 ms) im Leerlauf festgestellt wurde.

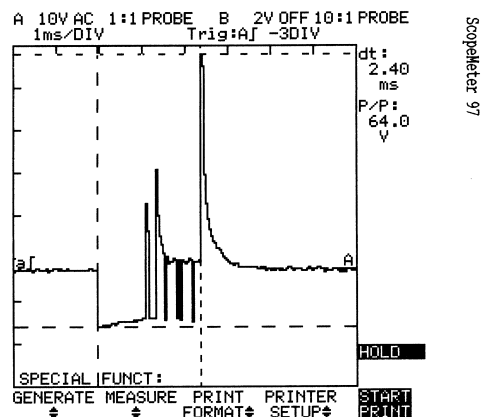
Ein erneutes Messen mit dem Oszilloskop zeigte uns jetzt eine Einspritzzeit von 2,40 ms und im Vergleich zur ersten Messung eine Serie von Impulsen die eine zu große Eigenerwärmung des Einspritzventils verhindern, die bei der ersten Messung nicht vorhanden waren.

Der Einbau eines neuen Steuergerätes bestätigte unsere Überlegung.
