## Defekte Epic-Dieselpumpe

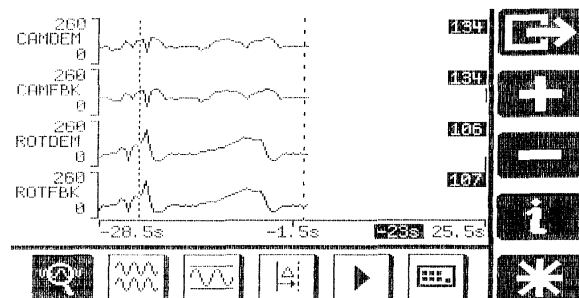
Nach Austausch der Einspritzpumpe bestätigte uns eine erneute Überprüfung des Nockenpositionssensor (CAMFBK) mit dem vorgegebenen Spritzbeginn (CAMDEM), daß einwandfreie Arbeiten der Spritzbeginnregelung (Bild 1).

**Bild 1:** Aufgezeichnete Messwerte für die Einspritzmengenregelung und die Spritzbeginnverstellung bei unterschiedlichen Drehzahlen (Leichte Schwankungen sind erlaubt)
