Fehldiagnose an einem Ford Galaxy 1,9 TDI

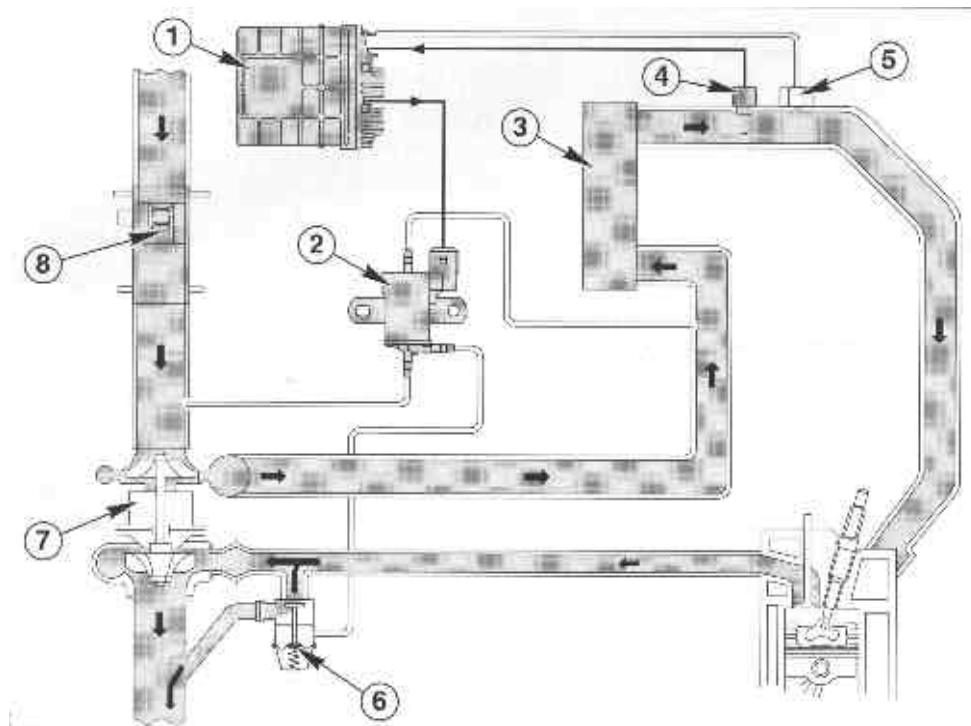
Unsere Vermutung bestätigte sich, daß die Motorregelung etwa ab 85 km/h in den Notlauf schaltet. Der Grund war, daß der Ladedruck beim Beschleunigen 2,35 bar erreichte und damit den maximalen zulässigen Absolutdruck (Atmosphärendruck + Überdruck) von 2 bar der durch das EDC-Modul akzeptiert wird überschritt.

Im Datalogger konnten wir feststellen, daß nach eintreten der Notlauffunktion das Magnetventil-Ladedruckregelung mit einem konstanten Tastverhältnis von 65 % angesteuert wurde und dadurch der Ladedruck nicht mehr als 1,85 bar erreichte. Damit war für uns klar, die Ursache für die Kundenbeanstandung gefunden zu haben.

- 1 = EDC-Modul
- 2 = Magnetventil-Ladedruckregelung
- 3 = Ladeluftkühler
- 4 = Lufttemperaturfühler

- 5 = Anschluß für Ladedruck-Sensor
- 6 = Ladedruckregelventil
- 7 = Turbolader
- 8 = Luftmassenmesser

Da nun feststand, daß wir zu schnell den Turbolader ersetzt hatten, wurden die Schlauchverbindungen zum Magnetventil-Ladedruckregelung komplett ausgebaut um zu prüfen, ob nicht vielleicht durch einen Marderbiß einer der Schläuche beschädigt war. Obwohl wir bis auf eine kleine weiche Stelle im Schlauch nichts ungewöhnliches feststellen konnten, entschlossen wir uns trotzdem die Gummischläuche zu erneuern. Bei einer weiteren Probefahrt mußten wir dann feststellen, daß die Schlauchverbindungen der Grund für die Kundenbeanstandungen waren.
