Geschwindigkeitsregelanlage mit Tücken

Ein Kunde kam zu uns in die Werkstatt und beklagte sich, daß an seinem Ford Scorpio 2,9 I Cosworth (MJ '92), die automatische Geschwindigkeitsregelanlage zeitweise bei der Fahrt aussetzte.

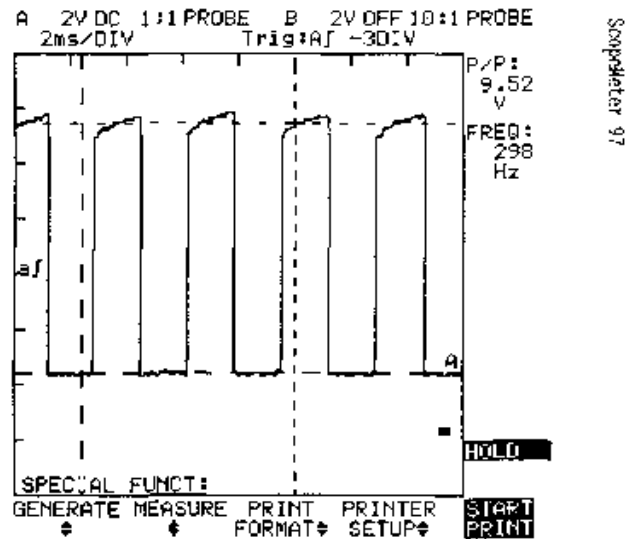
Wir entschlossen uns nach einer Sichtprüfung der Bauteile das Signal des elektronischen Geschwindigkeitssensors bei einer Probefahrt mit dem Skopmeter Fluke '97 zu Prüfen, dabei konnten wir allerdings keinen Fehler feststellen, da ein sauberes Rechtecksignal vom Hallgeber auf dem Bildschirm dargestellt wurde, dessen Frequenz sich bei Zunahme der Geschwindigkeit entsprechend änderte.
