# Hoher Kraftstoffverbrauch

Hoher Kraftstoffverbrauch und schlechtes Fahrverhalten nach dem Kaltstart waren die Beanstandungen eines Kunden der mit seinem Ford Escort 1,6 l unsere Werkstatt aufsuchte.

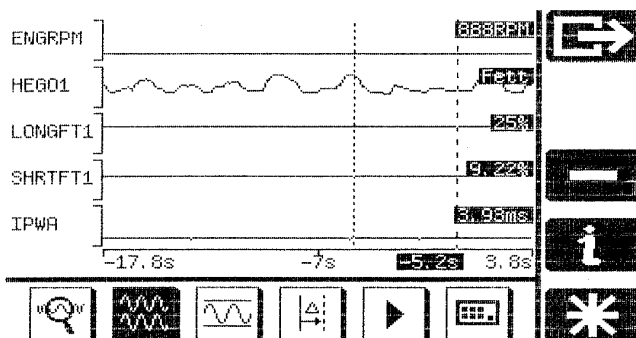
## Bild 1

Tatsächlich waren die Werte der Langzeit-Kraftstoffregelung (LONGFT1) im Leerlauf relativ hoch, der Wert betrug 25 % wobei in der Regel bei diesem Motortyp im Neuzustand -6,25 % angezeigt werden.

Mehrere Überprüfungen auf Falschlufft waren ohne Ergebnis, obwohl uns nach dem Löschen der KAM-Tabellen, durch das schnelle Ansteigen der Kurzzeit-Kraftstoffregelung (SHRTFT1) ein eindeutiger Hinweis auf ein zu mageres Gemisch gegeben wurde.

Aufzeichnung mit defektem Kurbelgehäuse-Entlüftungsventil

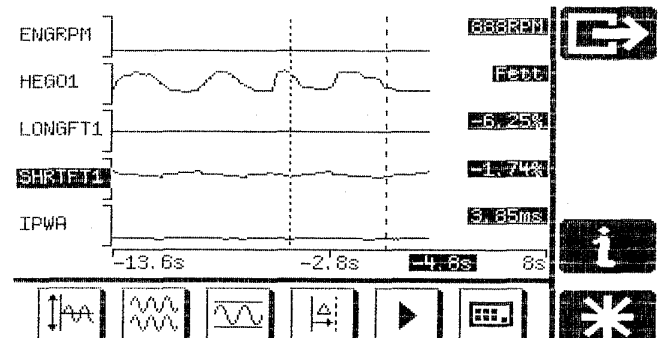
## Bild 2

Eine Beobachtung der Kraftstofftabellen nach dem Auswechseln zeigte uns eine direkte Absenkung der Anpassungswerte. Die beiden Kundenbeanstandungen wurden also durch das defekte Kurbelgehäuse-Entlüftungsventil verursacht.

Aufzeichnung mit neuem Kurbelgehäuse-Entlüftungsventil

Da uns Schwierigkeiten in der Vergangenheit bei anderen Fahrzeugreihen mit dem Kurbelgehäuse-Entlüftungsventil bekannt waren, die sich durch schlechten Motorlauf bemerkbar machten, wurde das Ventil getauscht.
