Mangelhafte Leistung

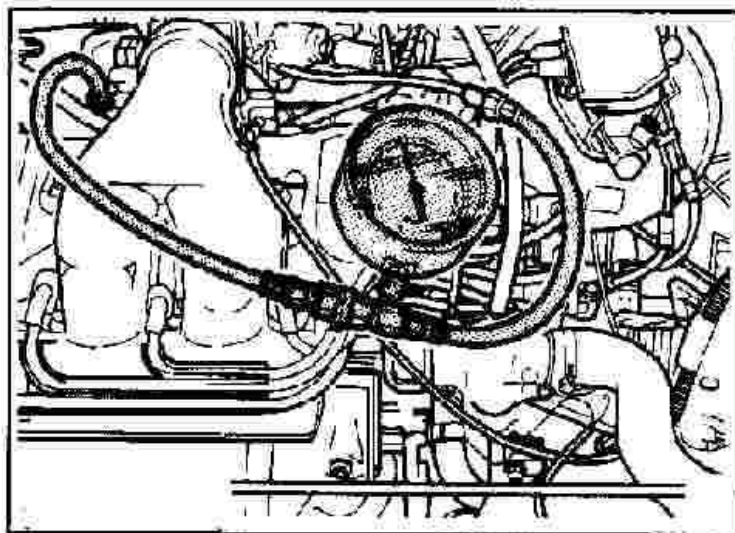
Nachdem wir uns sicher waren, daß der MAP-Sensor nicht die Ursache sein konnte, überprüften wir den Ladedruck des Turboladers der auch ohne Probleme die Sollwerte erreichte. Jetzt war der Zeitpunkt gekommen um endlich den Kraftstoffdruck zu messen, dabei stellten wir eine Druckabweichung von 0,4 bar zum Sollwert fest. Dieser Wert veränderte sich auch nicht bei einer Messung vor dem Kraftstofffilter.

Wir entschlossen uns also einen Benzinkanister mit externer Kraftstoffpumpe anzuschließen und die Werte wieder neu abzulesen, da jetzt die Meßwerte korrekt waren, konnten wir den Kraftstoffdruckregler als Ursache ausschließen und überprüften die Kraftstoffleitungen, da auch an diesen nichts ungewöhnliches festzustellen war, entschlossen wir uns eine Kraftstoffpumpe zu bestellen.

Nach Einbau der neuen Kraftstoffpumpe und anschließender Probefahrt konnten wir unserem Kollegen wieder einen leistungsstarken Ford Fiesta Turbo übergeben.
