## Kleine Ursache, große Auswirkungen

Ein Ford Focus Cabrio 2,0 TDCi von Baujahr 2008 mit einer Laufleistung von 35.000 km kam zu uns in die Werkstatt mit der Beanstandung über schlechte Motorleistung sowie starkem stottern bei 1.800 bis 2.200 1/min., zusätzlich leuchtete auch noch die Fehlerlampe (MIL-Leuchte) im Kombiinstrument.

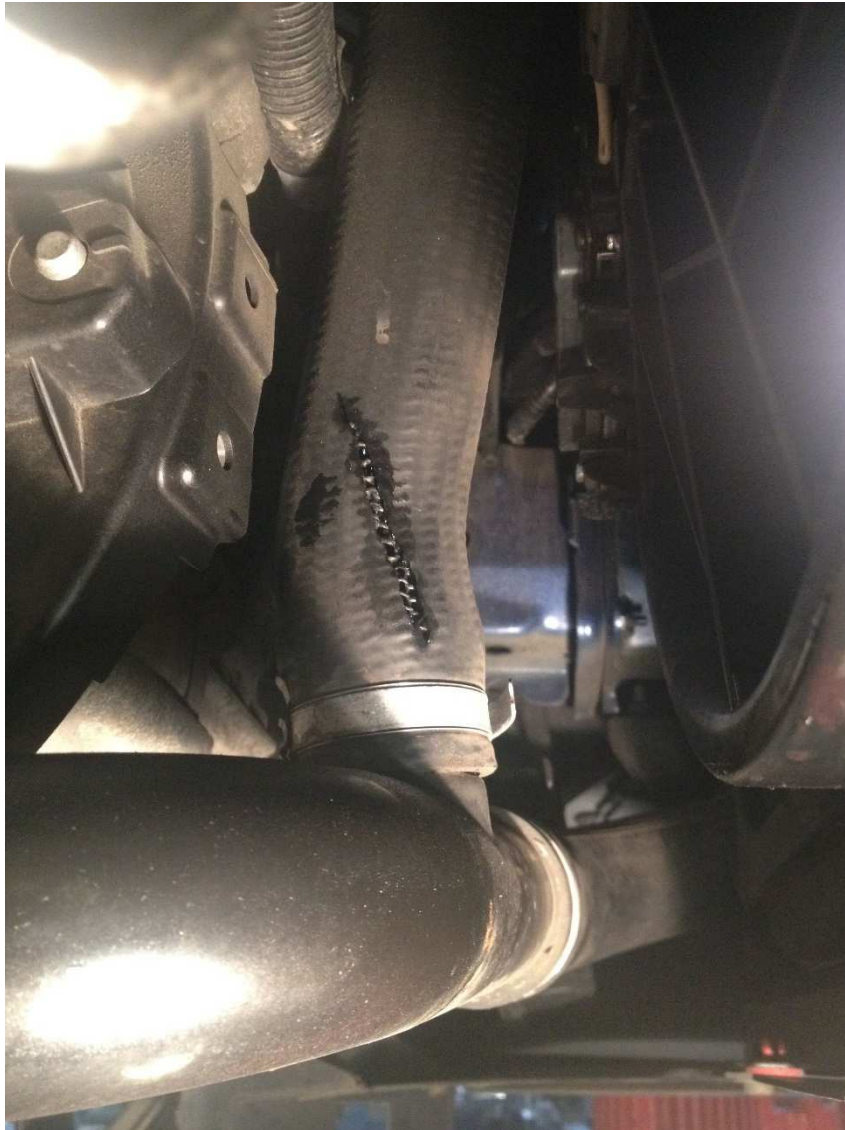
Beschleunigung erkennen. Wir machten uns daran alle Ladedruckschläuche genauestens zu überprüfen, dabei fiel uns ein Riss in der Schlauchverbindung zur Bypassklappe auf (**Bild 1**). Nachdem der Ladedruckschlauch erneuert wurde stieg der Ladedruck in der freien Beschleunigung merklich an. Bei der anschließenden Probefahrt mussten wir jedoch feststellen, dass nach kurzer Beschleunigung der Ladedruck zu hoch anstieg und das Motorregelungssystem in den Notlauf ging und der Motor dadurch keine richtige Leistung mehr erzeugte.

**Bild 1** Obwohl der Riss im Ladedruckschlauch zu sehen war, hörte man kein verräterisches Zischen bei der freien Beschleunigung im Stand.

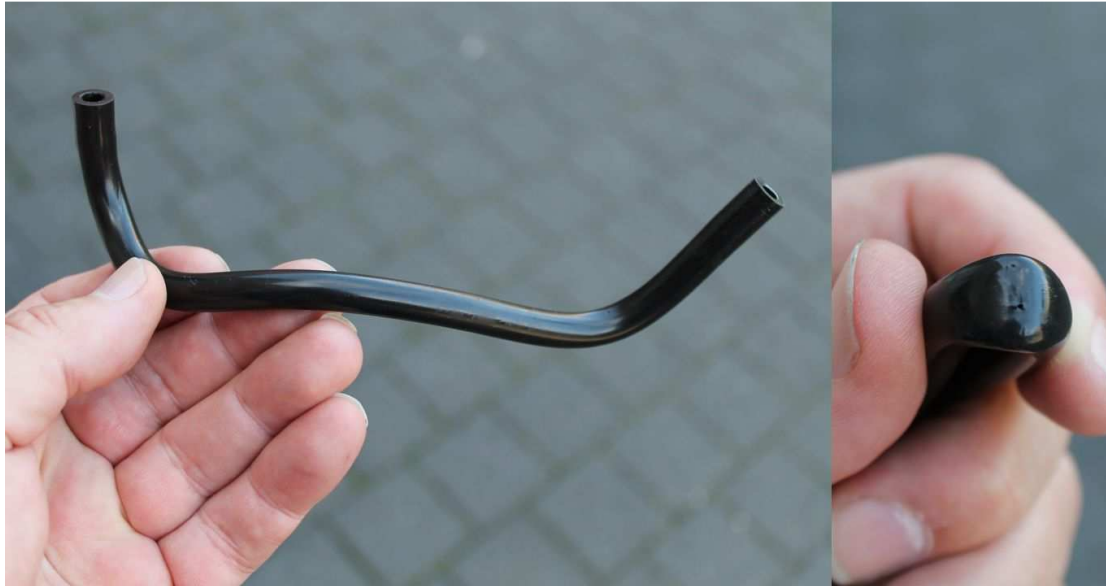
Obwohl wir schon zu Anfang alle Unterdruckschläuche der Ladedruckregelung geprüft sowie das Magnetventil-Ladedruckregelung probeweise getauscht und auch die Unterdruckversorgung über ein T-Stück mit einem Unterdruckmanometer während der Fahrt geprüft hatten, entschlossen wir uns die komplette Unterdruckschlauchverbindungen zu den drei Magnetventilen der Ladedruckregelung, Saugrohrklappe und Bypassklappe sowie zum Unterdruckbehälter neu zu bestellen. Beim Ausbau und der gründlichen Überprüfung der Schläuche fiel einem Kollegen auf, dass eine der Schlauchverbindungen vom Magnetventil Ladedruckregelung zum Stellglied Turbolader einen Marderbiss aufwies (**Bild 2**). Man musste schon sehr genau hinschauen um den Biss zu sehen, der Verantwortlich war für den verstopften Dieselpartikelfilter, die beschädigte Bypassklappe und den eingerissenen Ladedruckschlauch. Eine abschließende Probefahrt zeigte, dass das Fahrzeug jetzt wieder einwandfrei funktionierte.

**Bild 2** Ein kleiner Marderbiss in einer Unterdruckleitung war verantwortlich für die hohen Reparaturkosten.
