Schlechte Geradeausfahrt

Ein Kunde mit seinem neuen Ford Focus bemängelte die Geradeausfahrt. Das Fahrzeug hatte ständig die Tendenz nach rechts zu ziehen.

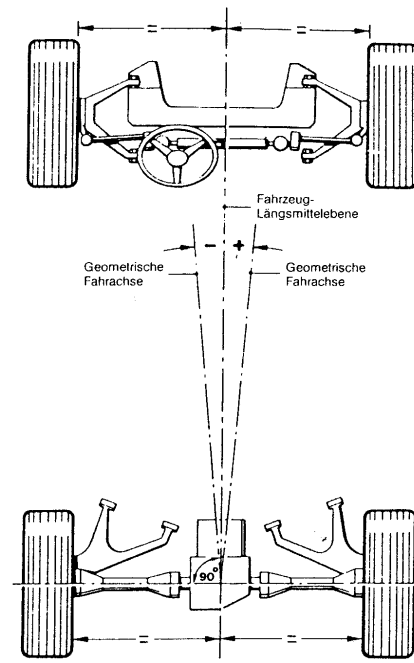
Die „Geometrische Fahrachse“ ist die Winkelhalbierende aus der Hinterradgesamtspur. Auf dieser Achse fährt das Fahrzeug geradeaus.
