Aufwendige Fehlersuche bei Fahrzeug mit schlüssellosem Startsystem

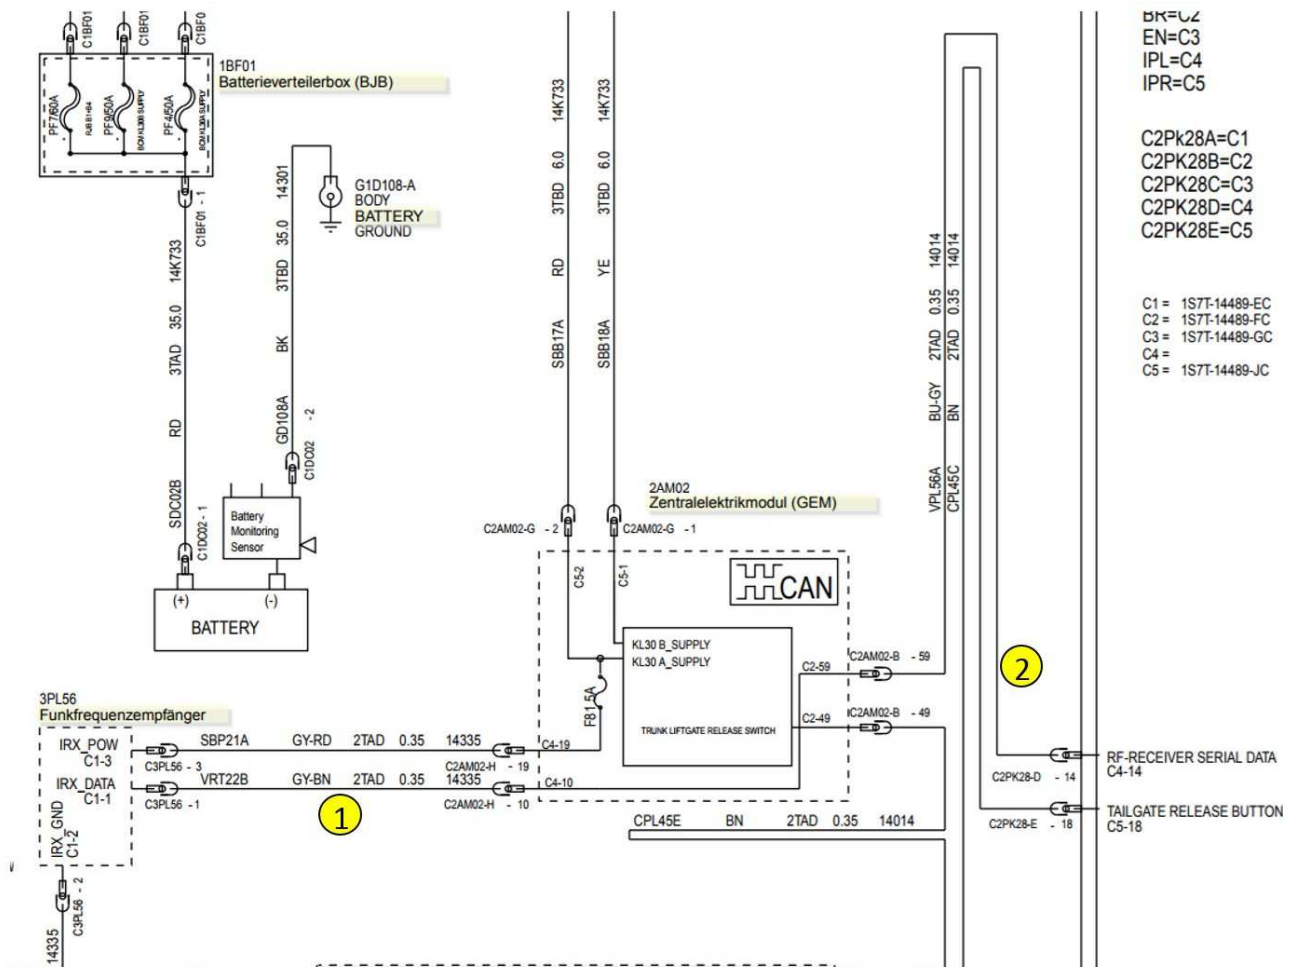
Da auch das ganze Programmieren, Initialisieren und Konfigurieren unterschiedlicher Steuergeräte nicht half, wir haben sogar ein neues RKE-Modul getestet. Entschlossen wir uns die Signalleitung des HF-Empfängers nochmal genau zu prüfen, da es sich bei der Fehlerbeschreibung vom Fehlercode U201F um „Empfänger – Stromkreis unterbrochen“ handelte. Wir machten eine Durchgangsmessung vom Stecker C3PL56 – PIN 1 vom HF-Empfänger zum Stecker C2AM02-H – Pin 10 (**Bild 1**) vom Zentralelektrikmodul (GEM). Bei dieser Messung mit dem Multimeter hatten wir einwandfreien Durchgang. Als nächstes machten wir eine Durchgangsmessung vom Stecker C2AM02-B - PIN 59 zum Stecker C2PK28-D - Pin 14 vom RKE-Modul. Bei dieser Messung hatten wir keinen Durchgang. Ein provisorisch angebrachtes Kabel bestätigte, dass irgendwo zwischen dem RKE-Modul, welches sich hinten links im Kofferraum befindet und dem GEM-Modul, welches

Bild 1 Bei der Durchgangsmessung mit einem Multimeter, konnte eine Kabelunterbrechung in der Leitung (Markierung 2) festgestellt werden, die für die Kundenbeanstandung verantwortlich war.

sich hinter der Armaturentafel vorne rechts befindet, eine Kabelunterbrechung vorliegen musste, da jetzt ein programmieren der Fernbedienungen über FDRS möglich war. Wir entschlossen uns, die genaue Stelle der Kabelunterbrechung nicht zu suchen um keine weiteren Kosten, durch womöglich stundenlanges suchen, zu verursachen.
