Dynamische Förderbeginneinstellung an einer VP36

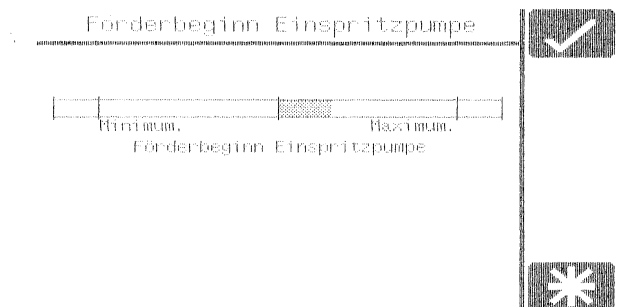
Diese Routinearbeit erwies sich als schwierig, da es zu keiner stabilen Balkenanzeige auf dem FDS 2000 kam, die Balkenanzeige wechselte im Leerlauf dauernd von „spät“ nach „früh“. Ebenso war ab und zu ein starkes „Nageln“ von der Verbrennung her zu hören.

Die Balkenanzeige zeigt den Förderbeginn bei laufendem Motor an
