Zahnriemenbruch mit außergewöhnlichen Folgen

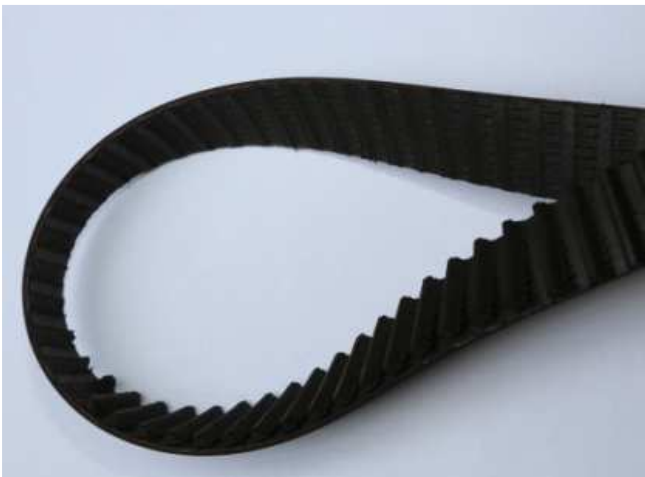
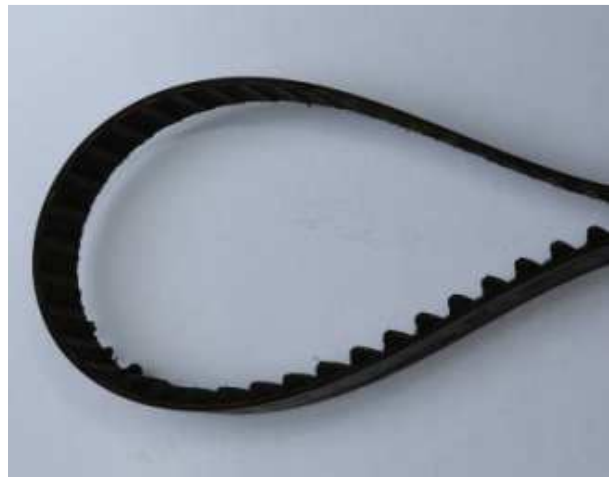
Ein Mechaniker baute den Zahnriemen aus, bei dem mehrere Zähne regelrecht abgerissen waren (**Bilder 1 + 2**). Obwohl man davon ausgehen konnte, dass höchstwahrscheinlich ein paar Ventile durch die Kolben beschädigt wurden, versuchte er erst nach dem Einbau eines neuen Zahnriemens den Motor wieder zu starten. Da er damit keinen Erfolg hatte wurde der Zylinderkopf ausgebaut. Auf manchen Kolben, konnte man deutlich erkennen, dass die aufstehenden Ventile beim Zahnriemenschaden Kontakt mit dem Kolbenboden hatten. Ein Ausbau der Ventile zeigte, dass sie durch das Aufschlagen mit dem Kolben verbogen waren.

Bilder 1 + 2 Mehrere Zähne des Zahnriemens sind ausgerissen.

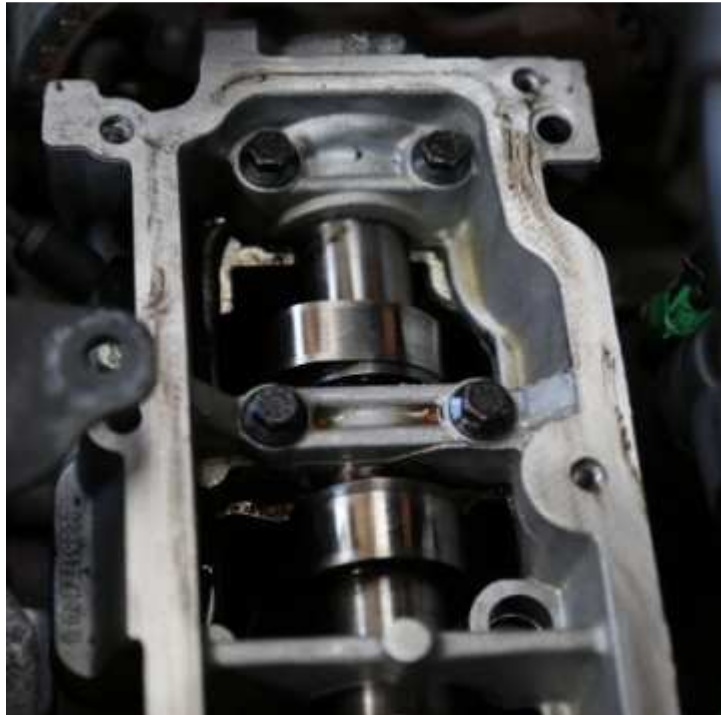
Als der neue Zylinderkopf montiert war, war das Erstaunen groß, dass der Motor immer noch nicht starten wollte. Ein Auslesen der Fehlercodes ergab keine Fehlercodes im Bereich der Motorregelung. Ein anschließendes Auslesen der Parameter von Motordrehzahl, Kraftstoffdruck, usw. ergab keine weitere Erkenntnis. Jetzt versuchten wir den Motor mit Startpilot zu starten, auch mit Startpilot machte der Motor keinerlei Anstalten zu starten. Das war für mich ein Indiz, die Steuerzeiten nochmals überprüfen zu lassen. Nachdem wir uns überzeugt hatten, dass die Steuerzeiten korrekt eingestellt waren, ließ ich den Ventildeckel abbauen um die Ansteuerung der Ventile sowie Öffnungs- und Schließzeiten zu beobachten (**Bild 3**). Mir fiel dabei auf dass die Steuerzeiten unmöglich mit dem Wissen über das Steuerdiagramm eines Viertaktmotors übereinstimmen konnten. Der Mechaniker baute daraufhin die Nockenwelle aus und war nicht ganz einverstanden mit meiner Schlussfolgerung, dass die Nocken auf der Nockenwelle durch den Aufschlag der Ventile auf dem Kolbenboden verdreht wurden. Bei der Nockenwelle handelt es sich um eine Hohlwelle auf der die Nocken aufgeschraubt sind.

Bild 3 Im eingebauten Zustand konnte man sehen, dass die Öffnungs- und Schließzeiten laut Steuerdiagramm nicht stimmen konnten.

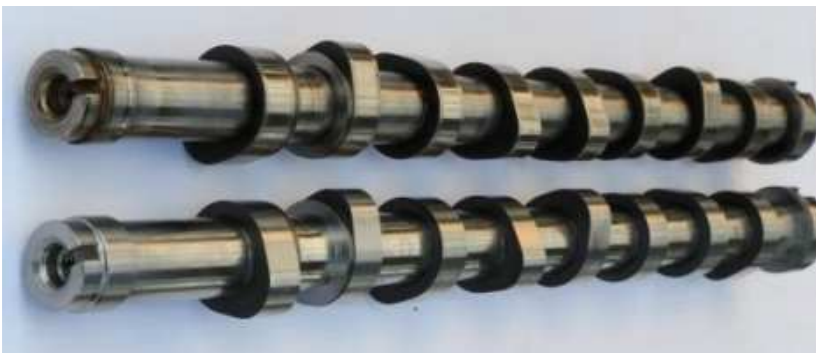
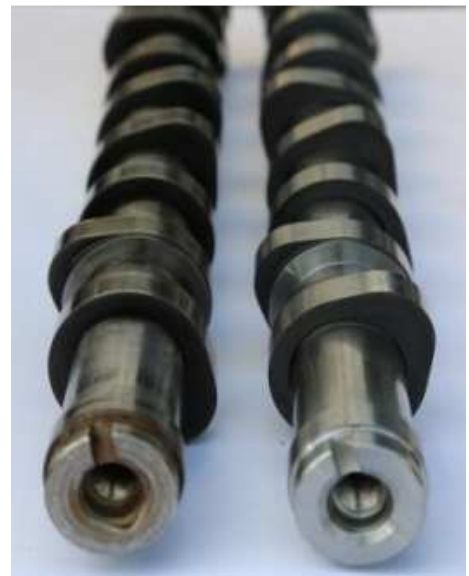
Erst am nächsten Tag konnte ich ihn im Vergleich mit der neuen Nockenwelle davon überzeugen (**Bilder 4 und 5**), dass manche Nocken sich sehr stark verdreht hatten und dafür verantwortlich waren, dass sich der Motor durch die veränderten Steuerzeiten nicht starten lies.

Bilder 4 und 5 Vergleich neue und beschädigte Nockenwelle. Es ist deutlich zu erkennen, dass sich durch den Aufschlag der Ventile auf den Kolbenboden, mehrere Nocken auf der Nockenwelle verdreht haben.

Nachdem die neue Nockenwelle eingebaut wurde, lies sich der Motor wieder einwandfrei starten.
